## お客様使用実例 No.7

- 需要家様 自動車部品、住宅設備機器 大手製造会社
- 使用機器 三菱重工業製 850MM3（射出成形機 850ton タイプ）

### 「SUNTAC WR 46」を導入

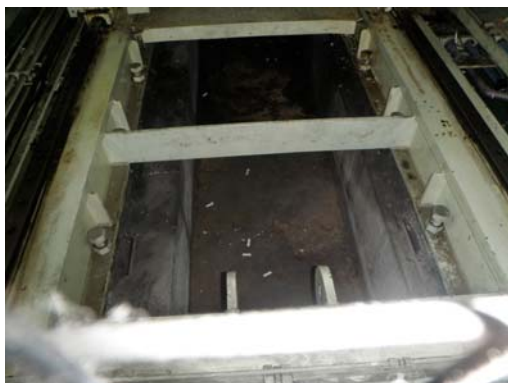
A号機 オイル溜まりが解消し、乾いた状態

使用機種： A号機を「SUNTAC WR 46」へ交換、交換時にピット内を清掃。

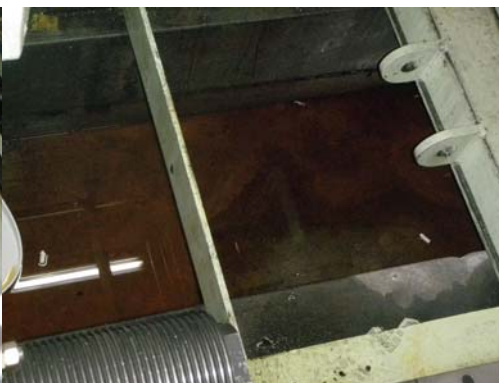
B号機 オイル溜まりが発生

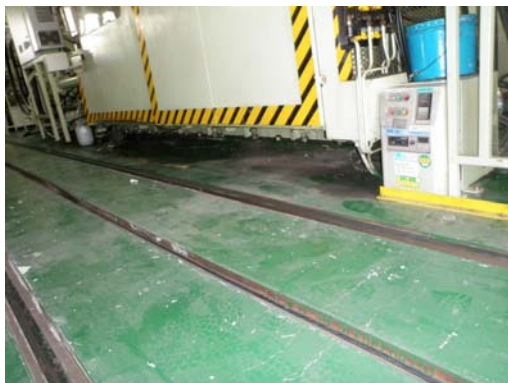
A号機 オイル汚れが大幅に減少

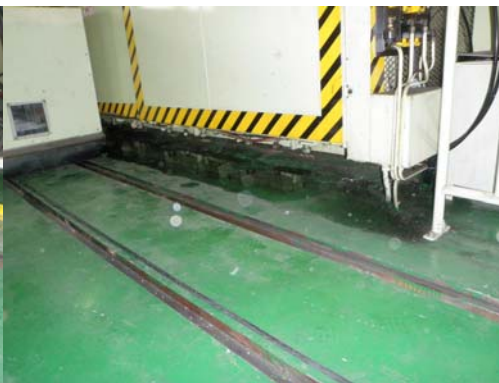
B号機 機械下にオイル漏れ
